# DORFSPAZIERGANG BÜRVENICH

## Station 10

### Wildenburg

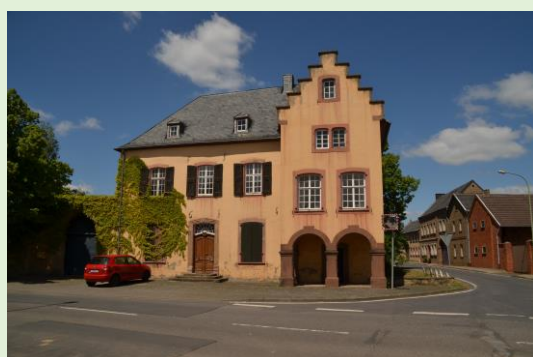
Ehemals herzoglich-jülichisches Amtshaus, seit 1555 zusätzlich Gerichtsgebäude. Gründung wohl Anfang 13.Jh. als Vogtei. Hautbaubsubstanz 16. Jh. (Wohngebäude, Weinkeller, Teile der Außenmauern des Wirtschaftshofes); Erweiterung 1655; Bedienstetengebäude im Hof 18.Jh.; um 1770 Überarbeitung des Wohnhauses; um 1900 geringe Veränderungen. 1979/80 Renovierung.

Herrschaftliche, vierflügelig um einen Innenhof gruppierte Anlage, bestehend aus Wohnhaus mit anschließendem Torbogen und nordwestlich anschließendem Wirtschaftshof. Im Südwesten von Bruchsteinmauern eingefriedeter Hausgarten, im Nordwesten große mauerumzogene Wiese (ehemaliger parkartig angelegter Baumgarten). Von der früheren Wasserumwehrung noch der Lohbach an der gesamten Nordostseite und der (mittlerweile trocken) „Fließ“ an der Nordwestseite erhalten.

Zweigeschossiges Wohnhaus auf winkeligem Grundriß, Bruchstein mit Werksteingewänden, verputzt; an der Lohgasse schmaler älterer Bau mit offener Doppelarkade im Erdgeschoß und Treppengiebel; an der Stephanusstraße Erweiterung von 1655 als dreiachsiger Bau mit barockem Mittelportal und Freitreppe; schöne spätbarocke Haustür mit Oberlicht; die Fenster durchgehend mit Stichbogen und leicht profilierter Sohlbank, Sprossenteilungen original (ein Holzfenster des 18. Jh. erhalten).
