# DORFSPAZIERGANG BÜRVENICH

## Station 2

### Die Pfarr- und Zisterzienserinnenkirche in Bürvenich

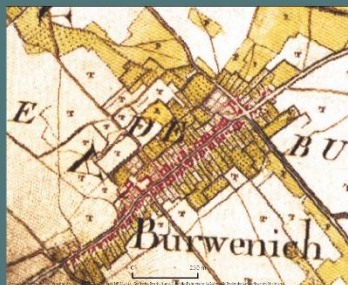
Ausschnitt aus der sogenannten Tranchkarte mit dem einstigen Klostergebäude.

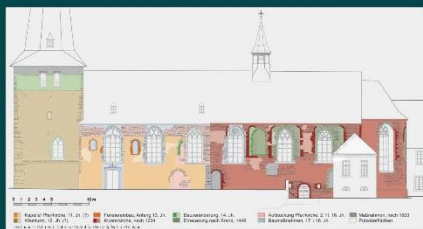
Südseite der Kirche. Befund- und Baualterskartierung.

Heute präsentiert sich die Pfarrkirche St. Stephani Auffindung als langgestreckte Saalkirche mit steiler Apsis und massivem Westurm, im Zuge der Sanierungsarbeiten entfernte man den schadhafte Außenputz, so dass verborgene Baustrukturen zutage traten, die einen höchst komplexen Kirchenbau erkennen ließen. Besonders wichtig für die Analyse der vielschichtigen Baubefunde war die Dokumentation der verschiedenen romanischen bis barocken Mauer- und Putzmörtel. Die grafische Umsetzung der steingenaue Befundaufnahme des gesamten Kirchenbaus vom Baugerüst aus macht die Bauentwicklung sichtbar.

Ausgangspunkt der Entwicklung waren ein herrschaftlicher romanischer Sandsteinbau (Profanbau) und eine Kapelle mit kleinen Rundbogenfenstern, an die wohl im 12. Jahrhundert mit der Erhebung zur Pfarrkirche ein Westurm angebaut wurde. Der Giebel des Profanbaus hat sich in der Nordwand der heutigen Kirche erhalten. Mit hoher Wahrscheinlichkeit dürfte es sich hierbei um den landesherrlichen (seit 1200 Jülicher) Oberhof gehandelt haben. Mit der Niederlassung der ersten Zisterzienserinnen wurden in der kleinen Kirche eine Nonnenempore und zusätzliche Rundbogenfenster eingebaut. Erst dadurch war es den hier lebenden Schwestern möglich, getrennt von den Laien dem Gottesdienst beizuwohnen.
